## **RELAZIONE SULLO STATO DI MANUTENZIONE DELLE PAVIMENTAZIONI ESISTENTI**

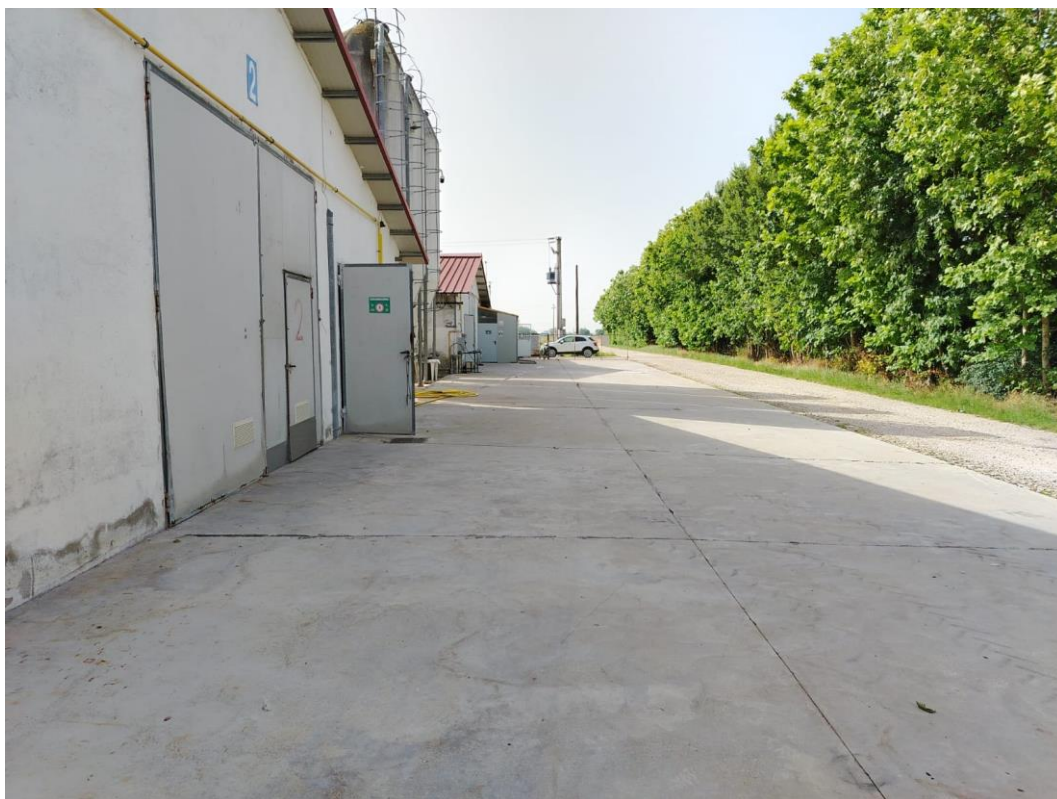
Foto A

Si presenta in uno stato di manutenzione buono, non sono visibili evidenti segni di usura o degrado.
