CARATTERIZZAZIONE DELL'IMPATTO PAESAGGISTICO

ALLEGATO: All_CaratterizzazioneAlberatura

Azienda agricola Strobo Marco

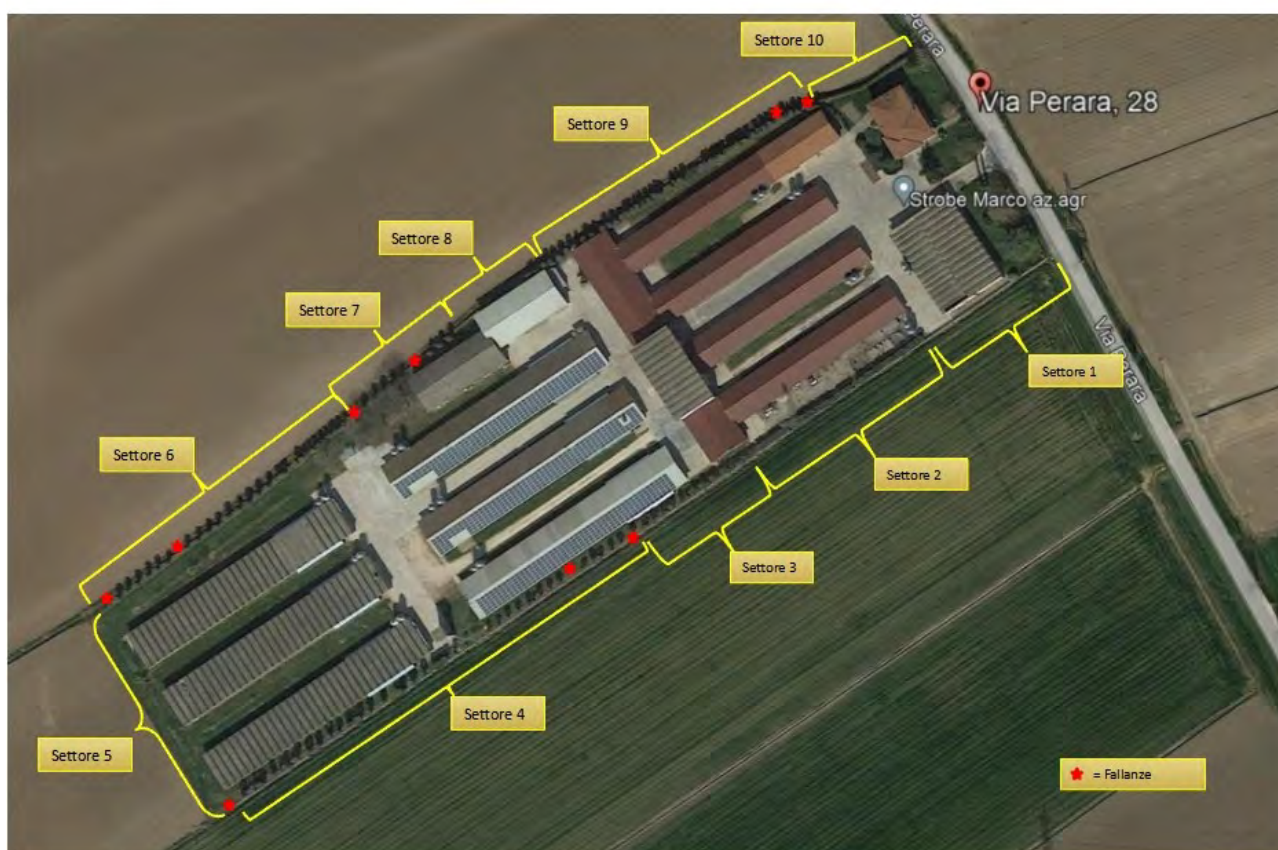
Per meglio caratterizzare lo stato di fatto si è distinta la fascia alberata per settori, definendone la lunghezza ed individuandone la tipologia di piante presenti, il numero e le eventuali fallanze.

La fascia alberata è costituita da piante di circa quarant'anni e le fallanze sono dovute a moria di alcune piante.

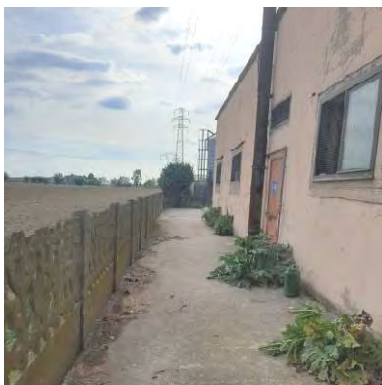
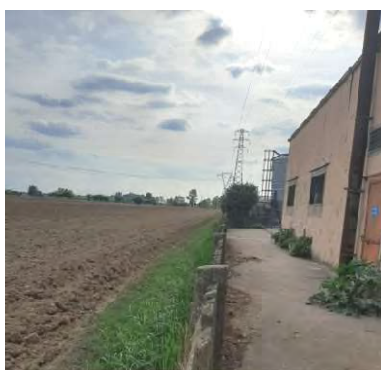
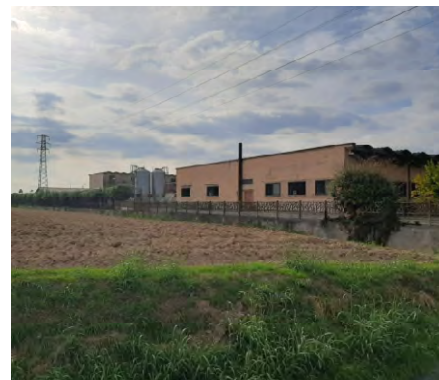
Foto settore 1:

Lunghezza totale mt 50: i primi 16 metri partendo dalla strada di Via Perara sono di pertinenza del giardino di casa piantumato con piante ornamentali ad alto fusto che schermano la visuale dell'allevamento da via Perara. I successivi 34 metri sono privi di vegetazione in quanto tutta la superficie risulta pavimentata come dalle foto sotto riportate. Non risulta possibile effettuare una piantumazione.

- nel settore 1 non è possibile la piantumazione di nuove piante perché la superficie è pavimentata, in ogni caso i primi metri sono sufficientemente schermati dalla piante arboree di pertinenza del giardino dell'abitazione;
- nei settori 2 e 3 non si rende necessario un intervento sulla fascia arborea in quanto non sono presenti fallanze;
- nel settore 4 si ritengono necessari interventi di ripristino di alcune piante in corrispondenza delle fallanze, in questo ambito risulta necessario il ripristino di 8 piante di Cipresso Laylandii.

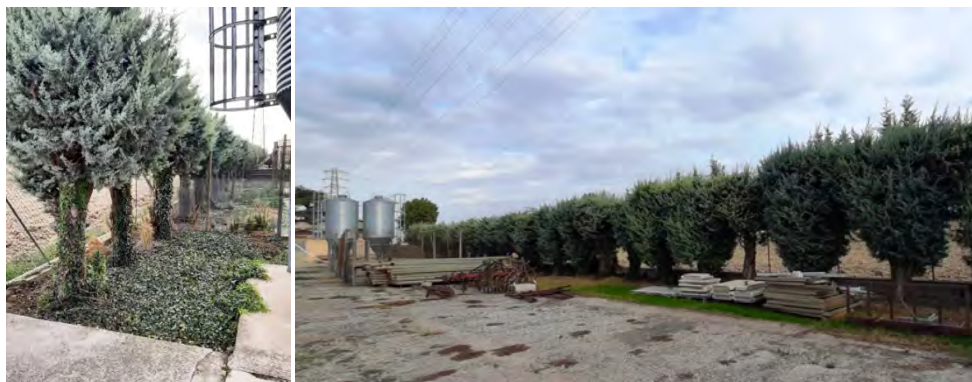
Foto settore 2:

Lunghezza totale mt 68: sono presenti n. 31 piante di Cipresso Argentato, di circa 30 anni di età, con un'altezza media del fusto di circa quattro metri di altezza in grado di coprire quasi completamente il prospetto delle strutture di allevamento.

In questo settore non sono presenti fallanze.

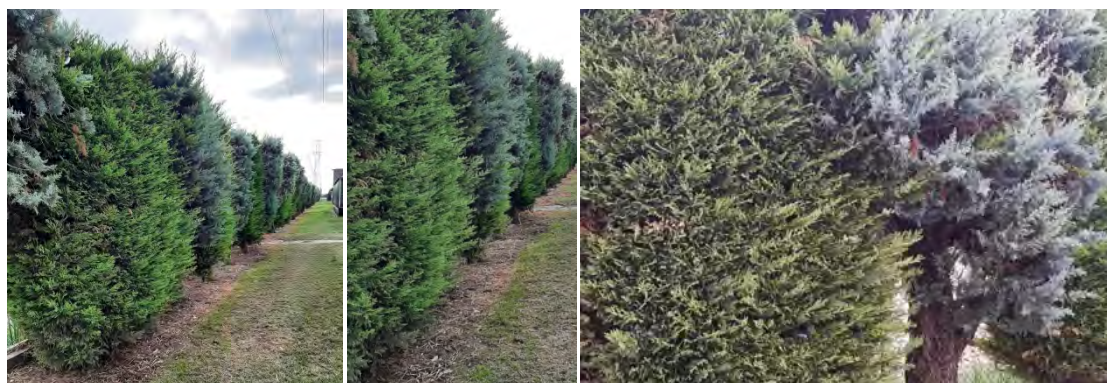
Foto settore 3:

Lunghezza totale mt 36: sono presenti n. 21 piante ad alto fusto costituite da una pianta di Cipresso Argentato alternata con una di Cipresso di Leylandii.

In questo settore non sono presenti fallanze.

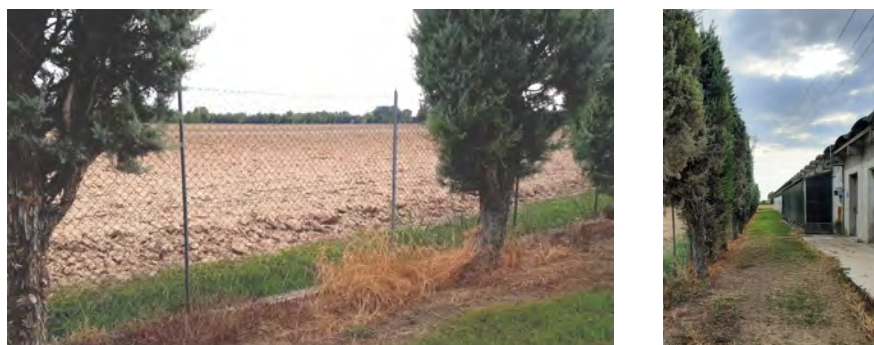
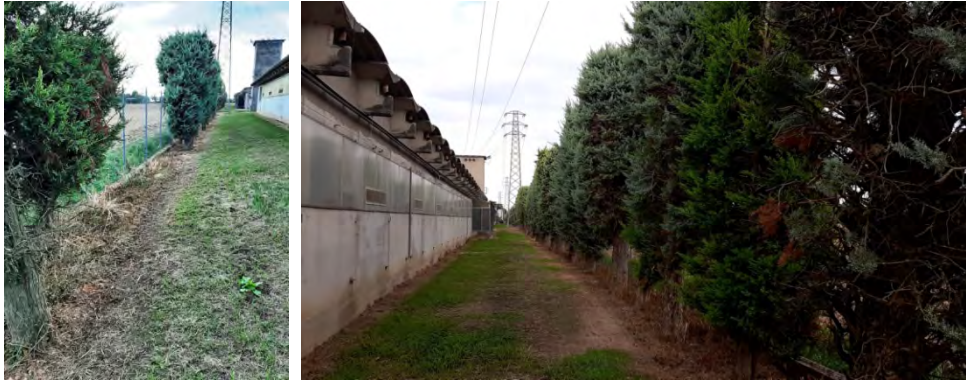
Foto settore 4:

Lunghezza totale mt 165: sono presenti complessivamente 42 piante di Cipresso Argentato ad alto fusto. La situazione dettaglia di questo settore è la presente:

- il settore inizia con una fallanze di circa 4 metri,
- continua con n. 6 piante di Cipresso Argentato,
- prosegue con una fallanza di circa 7 metri,
- continua con n. 36 piante di Cipresso Argentato,
- il settore nella parte terminale presenza una fallanza di circa 4 metri.

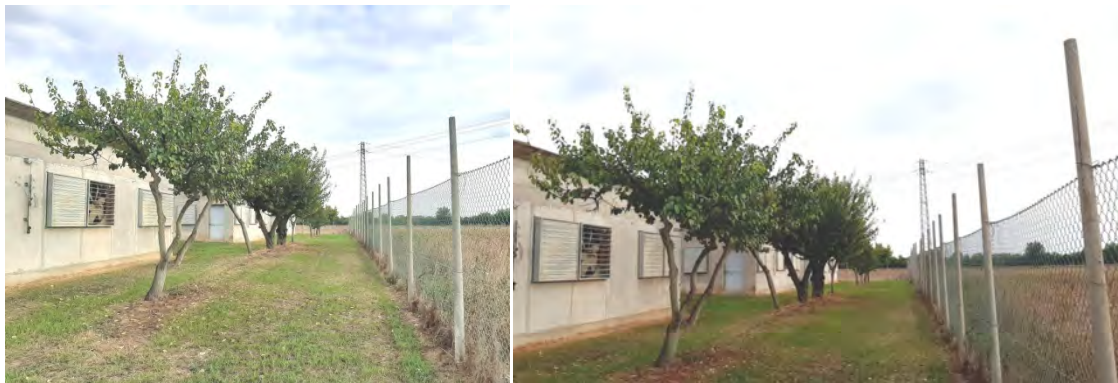
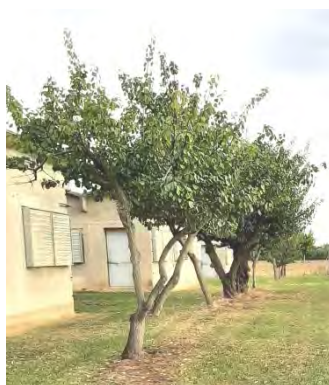
Foto settore 5:

Lunghezza totale mt 66: sono presenti alberi da frutta di diverse varietà (ciliegio, pesco, susino ecc.).

Il Settore è in corrispondenza degli estrattori d'aria dei capannoni n. 9-10-11 e nell'intorno è presente solo terreno agricolo per almeno 250 metri.

Con riferimento al Settore 5 si evidenzia che il sito di allevamento in questa posizione non risulta visibile da nessun punto di osservazione, pertanto si ritiene sufficiente l'attuale presenza arborea.

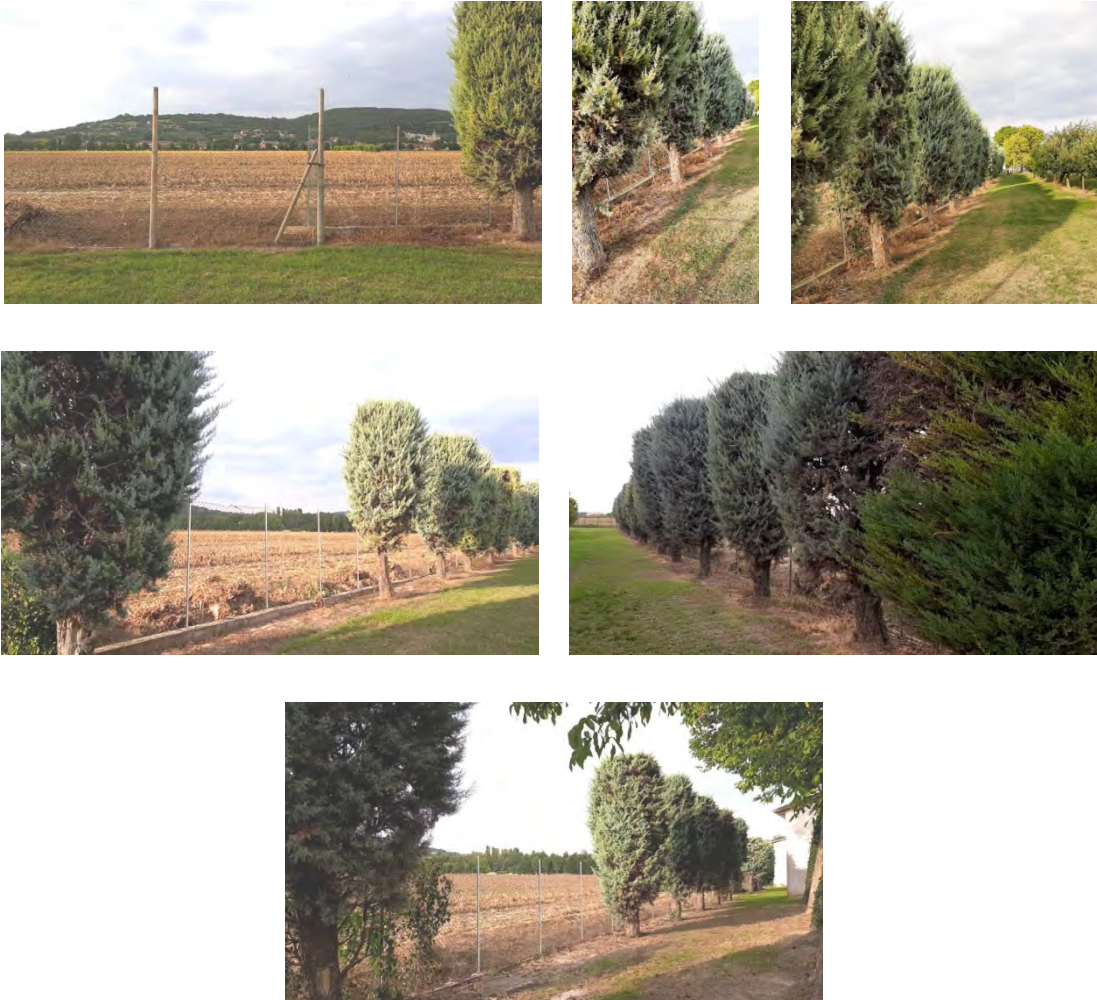
Foto settore 6:

Lunghezza totale mt 102: sono presenti complessivamente 26 piante di Cipresso Argentato ad alto fusto, inoltre è affiancato un secondo filare alberato di circa 57 metri, costituito da piante da frutto. La situazione dettagliata di questo settore è la presente:

- il settore inizia con una fallanze di circa 8 metri che potranno essere utilizzati solo in parte in quanto è presente un cancello per l'accesso ai terreni agricoli confinanti,

- continua con n. 6 piante di Cipresso Argentato,
- prosegue con una fallanza di circa 3 metri,
- continua con n. 11 piante di Cipresso Argentato,
- prosegue con una fallanza di circa 3 metri,
- continua con n. 9 piante di Cipresso Argentato.

All'interno di questo settore sono presenti anche alcune piante di Cipresso Leylandii.

- nei settori 6 e 7 si ritengono necessari interventi di ripristino di alcune piante in corrispondenza delle fallanze, in questo ambito risulta necessario il ripristino di 15 piante di Cipresso Laylandii;
- nel settore 8 che risulta attualmente privo di vegetazione arborea a causa delle condizioni particolarmente umide del terreno, si possono ipotizzare due soluzioni:
 1. la piantumazione di 25 piante di Cipresso Laylandii,
 2. la piantumazione di "piante di Bambù";
- nel settore 9 si ritengono necessari interventi di alcune piante in corrispondenza delle fallanze, in questo ambito risulta necessario il ripristino di 2 piante di Cipresso Laylandii;
- nel settore 10, che corrisponde al giardino dell'abitazione, è presente una siepe di Gelsomino molto fitta, dell'altezza di circa 160 centimetri, che potrebbe essere leggermente innalzata.

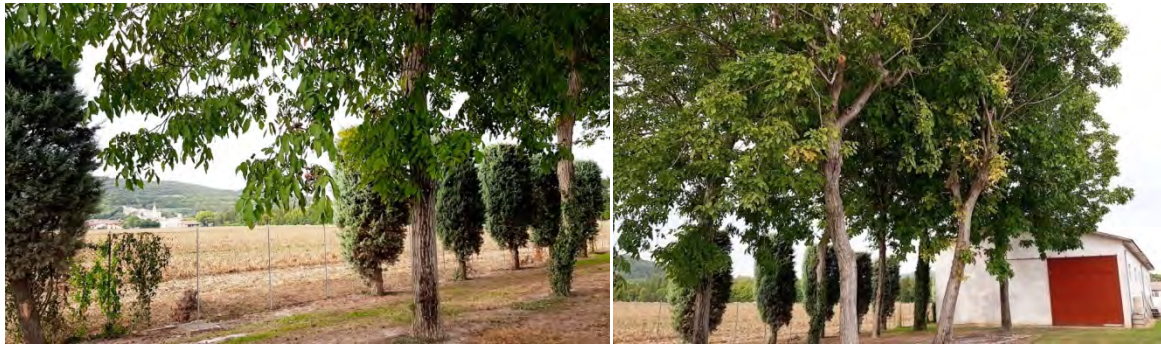
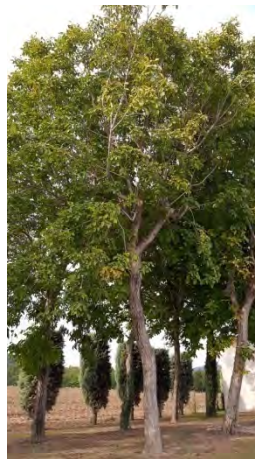
Foto settore 7:

Lunghezza totale mt 45: sono presenti complessivamente 8 piante di Cipresso Argentato ad alto fusto, inoltre affiancato è presente un doppio filare di alberi di noci ad alto fusto. La situazione dettagliata di questo settore è la presente:

- il settore inizia con una fallanza di circa 4 metri,
- continua con n. 5 piante di Cipresso Argentato,
- prosegue con una fallanza di circa 11 metri,
- continua con n. 3 piante di Cipresso Argentato.

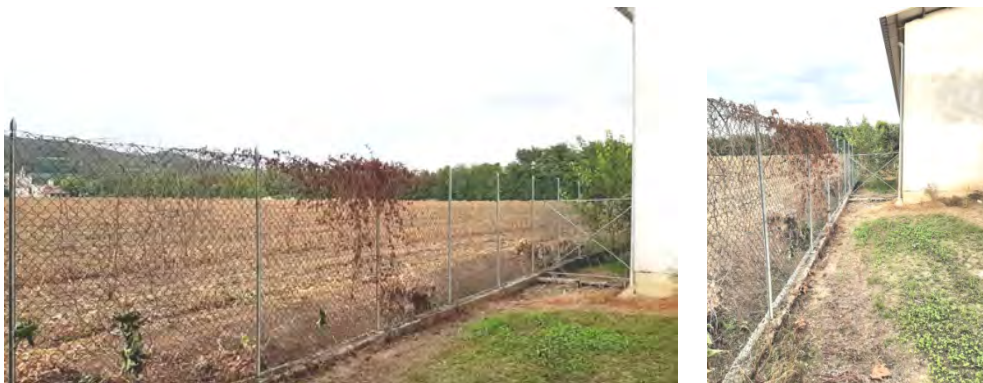
Foto settore 8:

Lunghezza totale mt 38: non sono presenti piante.

Di seguito si riporta l'immagine con evidenziati i punti dove si ritiene necessaria integrare le piante mancanti, decedute nel tempo, e la nuova piantumazione da realizzare nel settore 8 dove la siepe precedentemente piantata è completamente morta a causa di condizioni di eccessiva umidità dell'area.

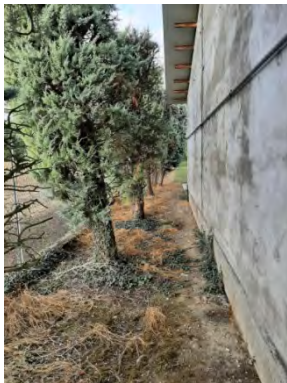
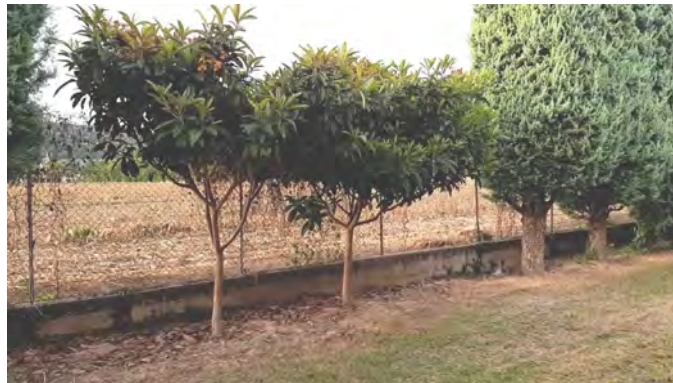
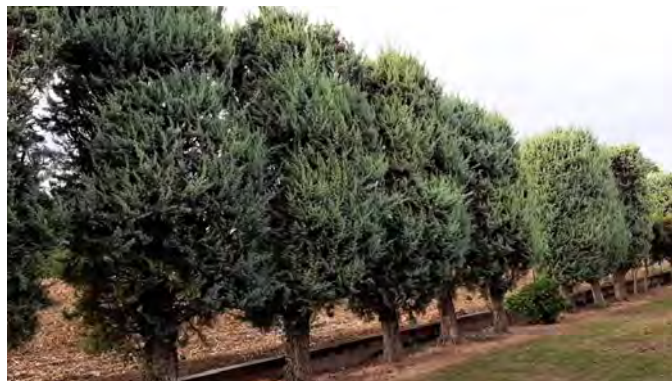
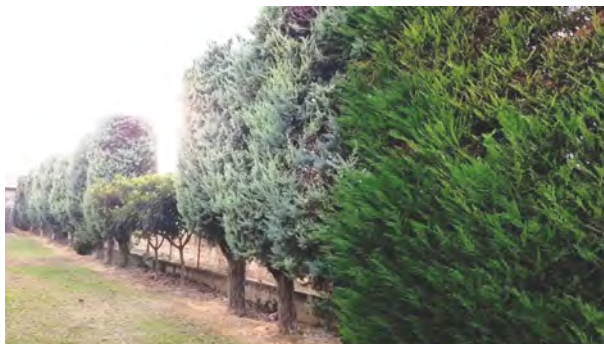
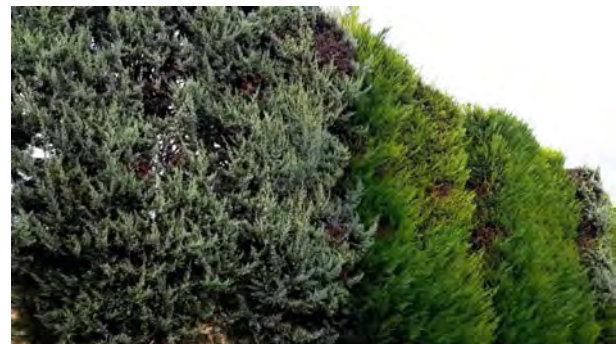
Foto settore 9:

Lunghezza totale mt 112: sono presenti complessivamente 46 piante ad alto fusto.

- il settore inizia con 23 piante di Cipresso Argentato,
- continua con n. 2 piante di Nespolo Giapponese,
- continua con n. 3 piante di Cipresso Argentato,
- continua con n. 5 piante di Cipresso Laylandii,
- continua con n. 1 piante di Cipresso Argentato,

- continua con n. 1 piante di Cipresso Laylandii,
- continua con n. 4 piante di Cipresso Argentato,
- prosegue con una fallanza di circa 2 metri,
- continua con n. 1 piante di Cipresso Argentato,
- continua con n. 1 piante di Cipresso Laylandii,
- continua con n. 2 piante di Cipresso Argentato,
- prosegue con una fallanza di circa 2 metri,
- continua con n. 1 piante di Cipresso Argentato,
- continua con n. 1 piante di Cipresso Laylandii,
- continua con n 1 piante di Cipresso Argentato.

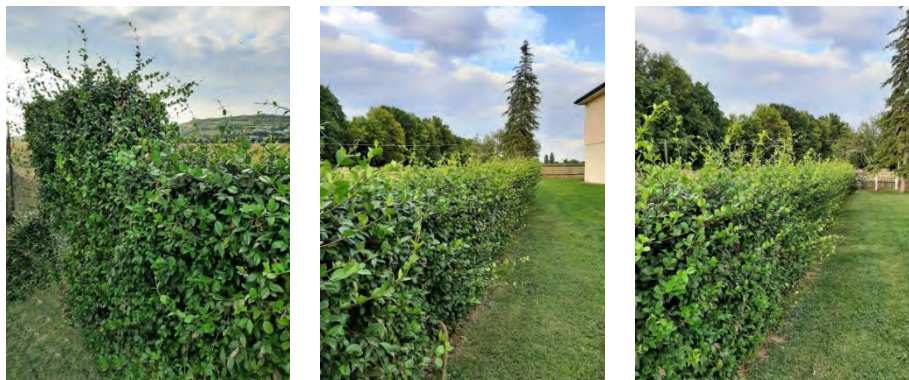
Foto settore 10:

Lunghezza totale mt 35: questo settore corrisponde alla siepe perimetrale del giardino dell'abitazione dove è piantumata una siepe di Gelsomino dell'altezza di circa 1,8 mt.

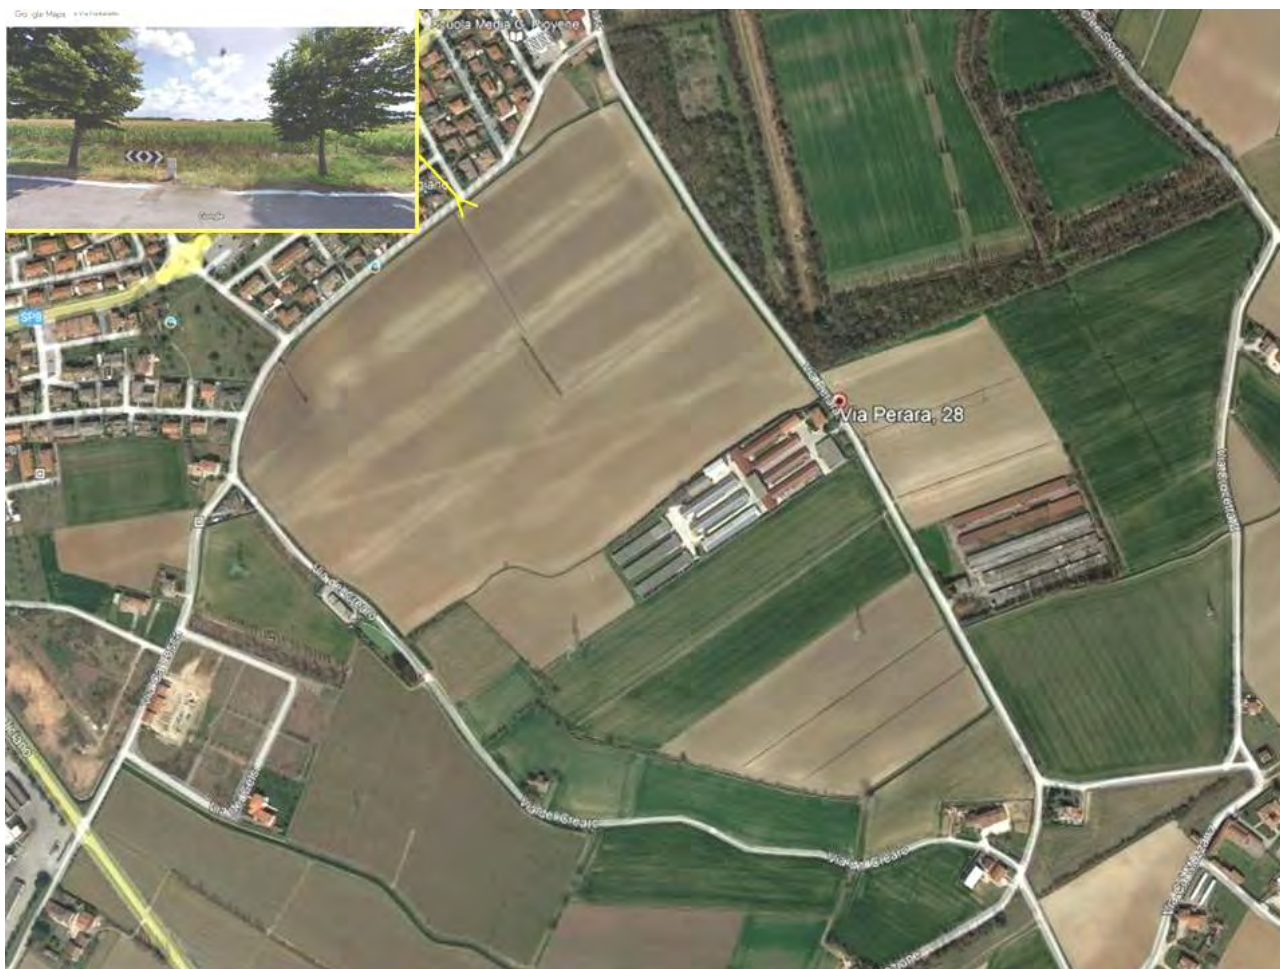
VISUALIZZAZIONE DEL SITO DI ALLEVAMENTO DA NORD

A nord è stato individuato un unico punto di osservazione su Via Fontanelle, che in linea d'aria dista circa 450 metri dal sito di allevamento, i due punti sono separati esclusivamente da terreno agricolo coltivato a seminativo. Indipendentemente dalla stagione, tale distanza crea la condizione di non percettibilità del sito.

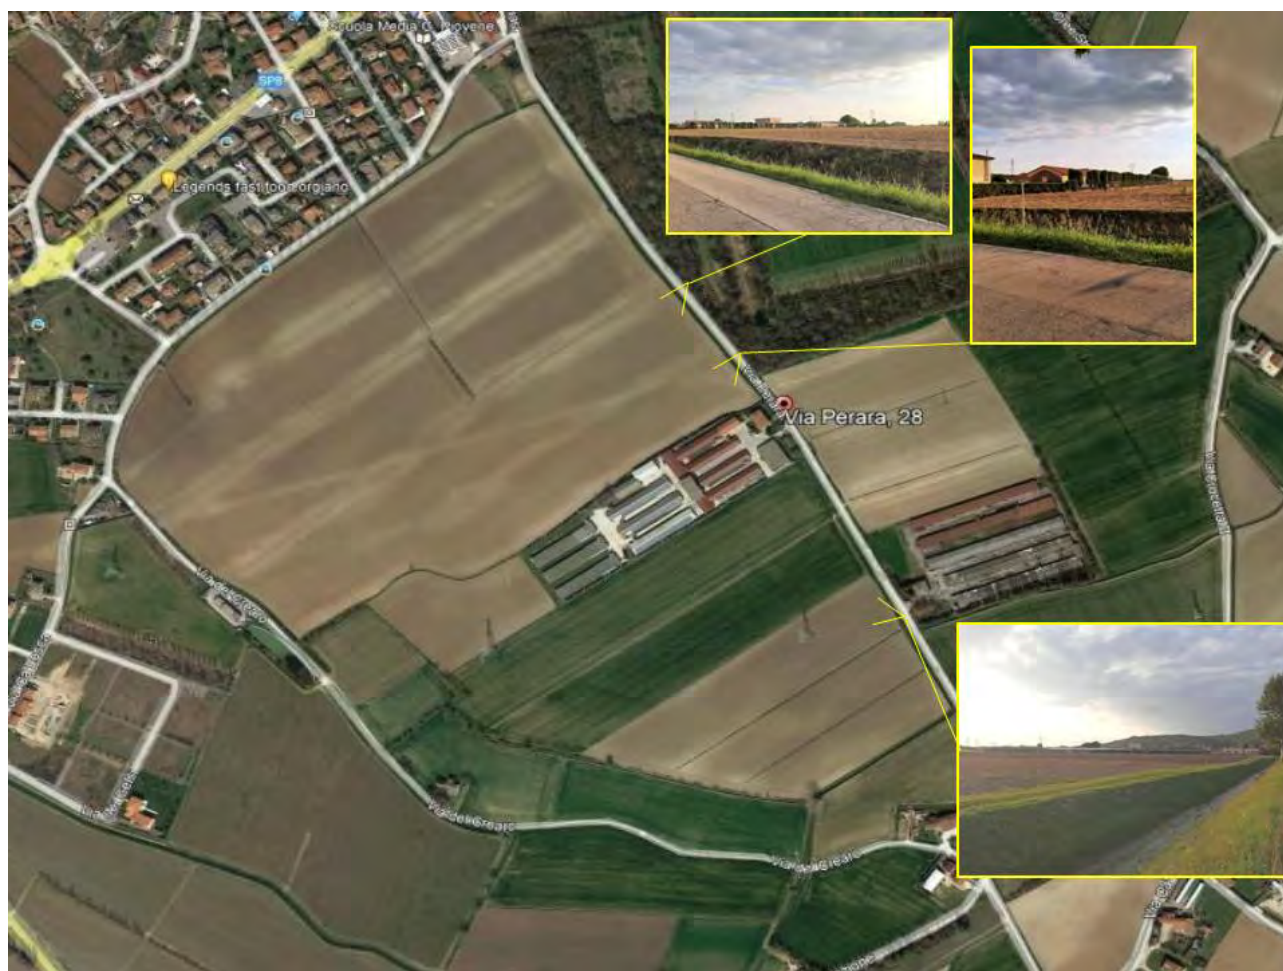
VISUALIZZAZIONE DEL SITO DI ALLEVAMENTO DA EST

A est sono stati individuati tre punti di osservazione su Via Perara, due posti a nord ed uno a sud del sito di allevamento.

I due punti a nord sono stati individuati in corrispondenza della parte finale del parco della Villa Fracanzan-Piovene che dista circa 850 metri dal sito.

Più a sud è stato individuato un punto di osservazione posto a circa 250 metri dall'imbocco su Via Perara verso nord.

Rispetto ai tre punti di osservazione il sito di allevamento è percettibile solo in corrispondenza delle fallanze presenti nella fascia arborea perimetrale.

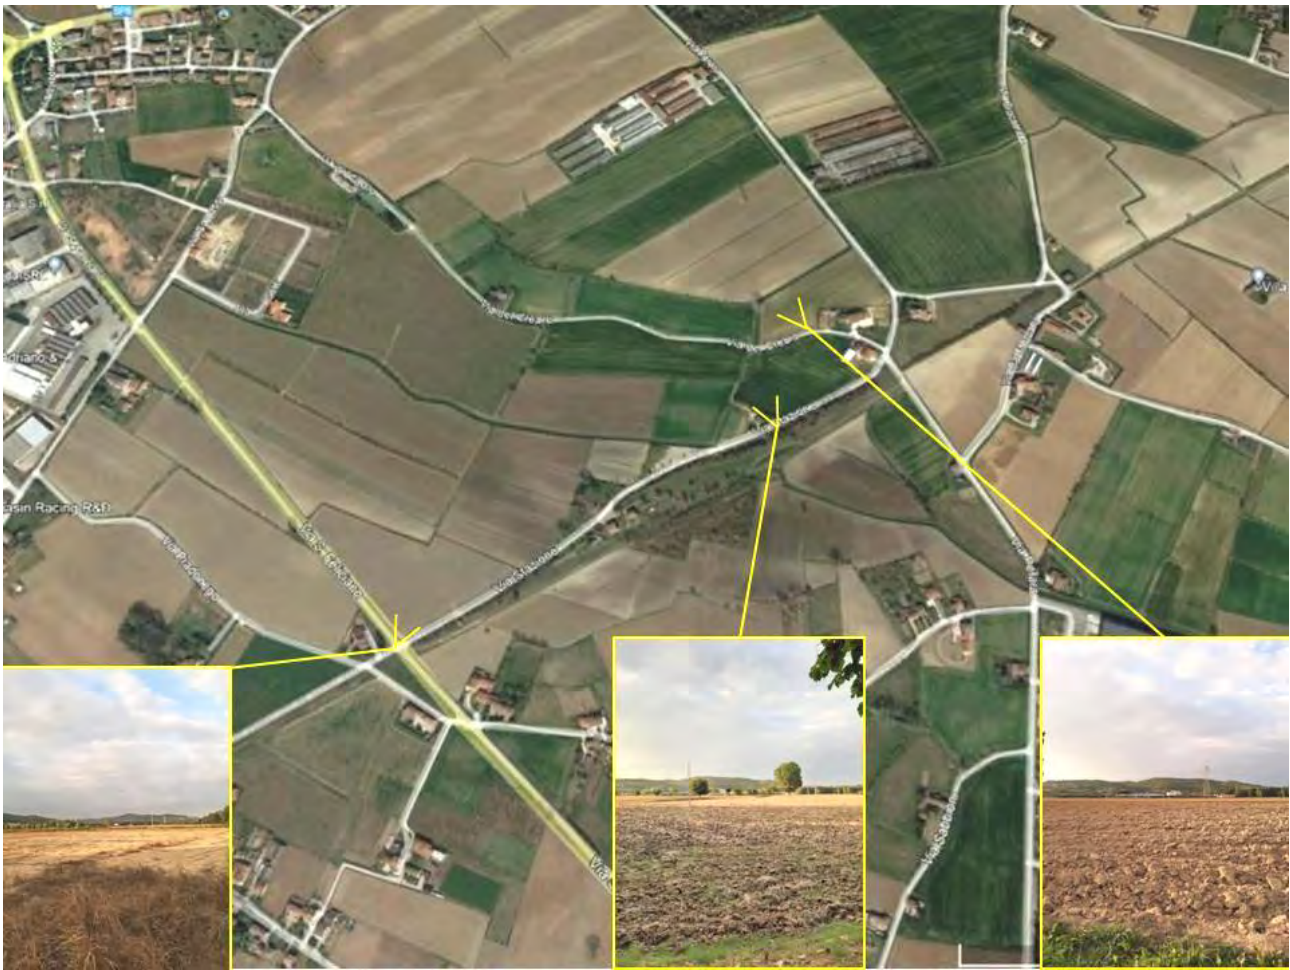
VISUALIZZAZIONE DEL SITO DI ALLEVAMENTO DA SUD

A sud sono stati individuati tre punti di osservazione, uno su Via Crearo in corrispondenza di una abitazione che dista circa 420 metri dal sito di allevamento, ed uno su Via Stazione sempre in corrispondenza di una abitazione posta a circa 520 metri da sito di allevamento. Il terzo punto è stato individuato nell'incrocio tra Via Stazione e Via San Feliciano a 830 metri di distanza, in quanto su Via Stazione non sono presenti altre abitazioni.

Come evidenziato dalle foto solo nel primo punto di osservazione è possibile individuare il sito di allevamento che risulta comunque integrato con il territorio.

Si ritiene importante sottolineare che le foto sono state scattate in assenza di coltivazioni agricole pertanto nella condizione di massima visualizzazione del territorio, che in caso contrario non avrebbe permesso la visualizzazione del sito di allevamento in nessun punto di osservazione.

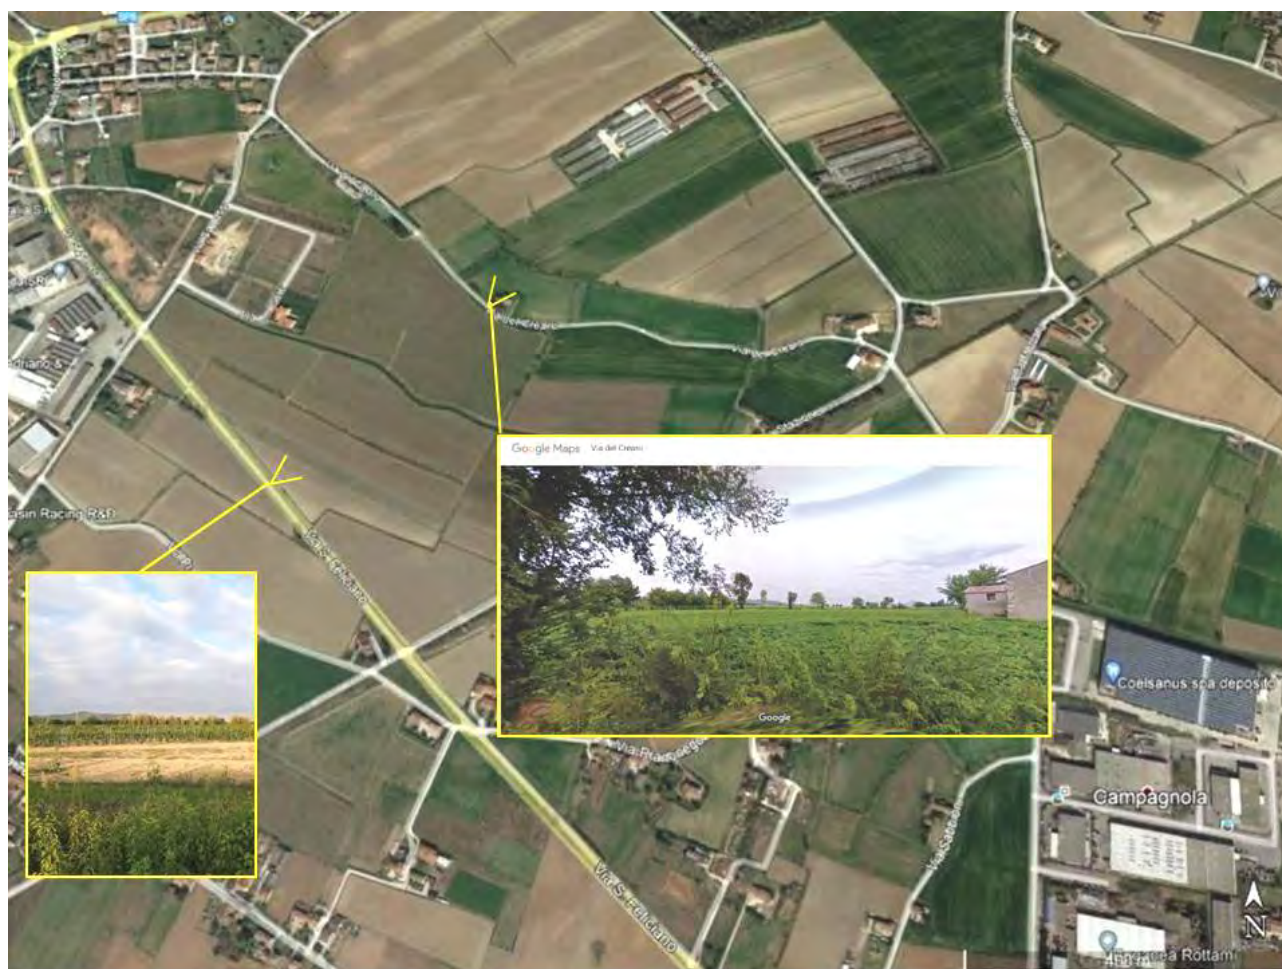
VISUALIZZAZIONE DEL SITO DI ALLEVAMENTO DA OVEST

A ovest sono stati individuati due punti di osservazione.

Il primo è situato su Via Crearo in corrispondenza di un fabbricato rurale che dista circa 250 metri dal sito di allevamento, la cui strada di accesso è una strada interpodereale non asfaltata.

Il secondo è situato punto di osservazione è stato individuato su Via San Feliciano a circa 680 metri di distanza.

In entrambi i punti di osservazione il sito di allevamento non risulta percepibile alla visuale dell'osservatore.
