**PROGRAMMA DI CONTROLLO E MANUTENZIONE DEI
MATERIALI DI AMIANTO IN SEDE
SITUAZIONE 2016**

AGRIBAGNOLO Soc. Coop. Agricola

Via S. Tomà, 10– Loc. Bagnolo

Documento redatto in data: 25 novembre 2016

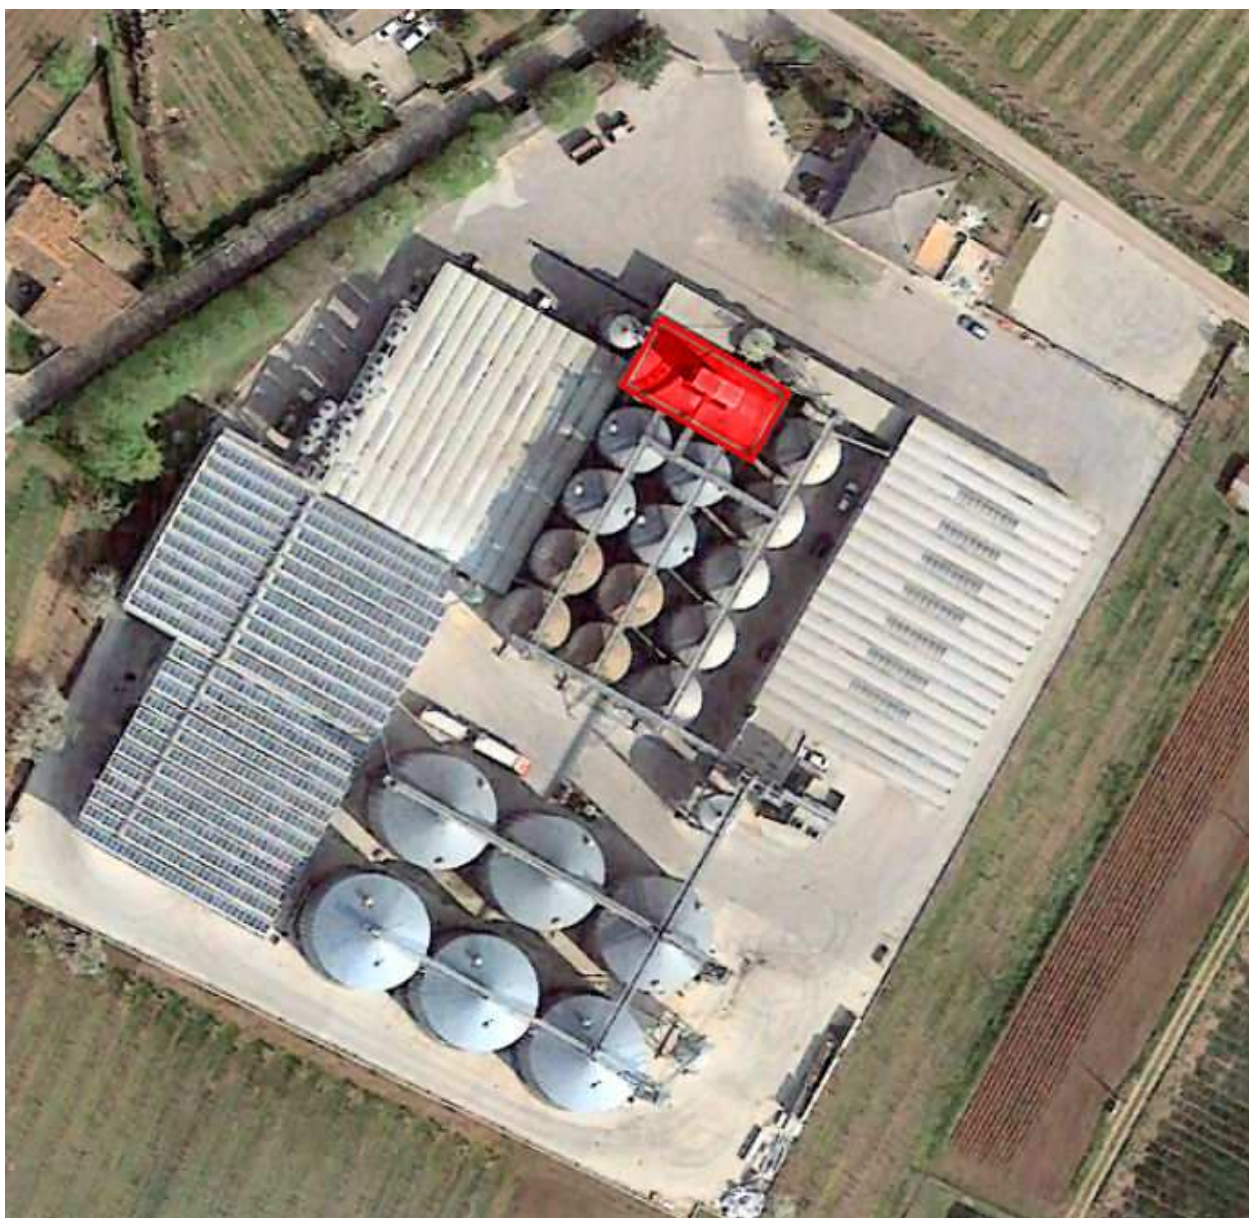
MAPPA SUPERFICI ESTERNE (COPERTURE E PARETI) CONTENENTI AMIANTO

L'area di interesse è costituita da più reparti interconnessi ricadenti in zona prevalentemente industriale nel comune di Lonigo (VI) in via S. Tomà, 10. Le coperture e le pareti esterne dell'essiccatoio più vecchio sono formate da lastre ondulate e piane in fibrocemento contenenti amianto.

- 1) Le coperture evidenziate nella mappa in rosso nonché le pareti sono costituite da fibrocemento contenente amianto.
- 2) Le coperture e le pareti dell'essiccatoio vecchio con l'applicazione del modello ad indici, che considera importante l'anno di messa in opera, ricadono tutte nella fascia per la quale è prevista la bonifica entro 3 anni. L'intervento di rimozione come soluzione adottata, determina la conclusione definitiva degli adempimenti normativi. Diversamente la bonifica con interventi di confinamento, incapsulamento, trattamento superficiale di fissazione, ecc. prevede il mantenimento degli obblighi di controllo periodico biennale previsti dalla normativa vigente.

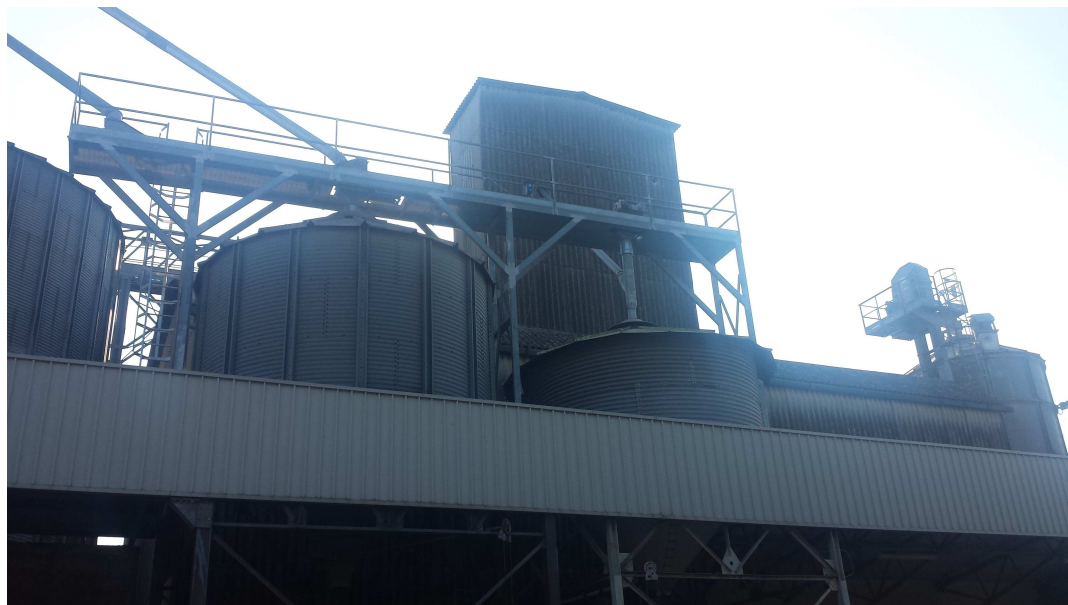
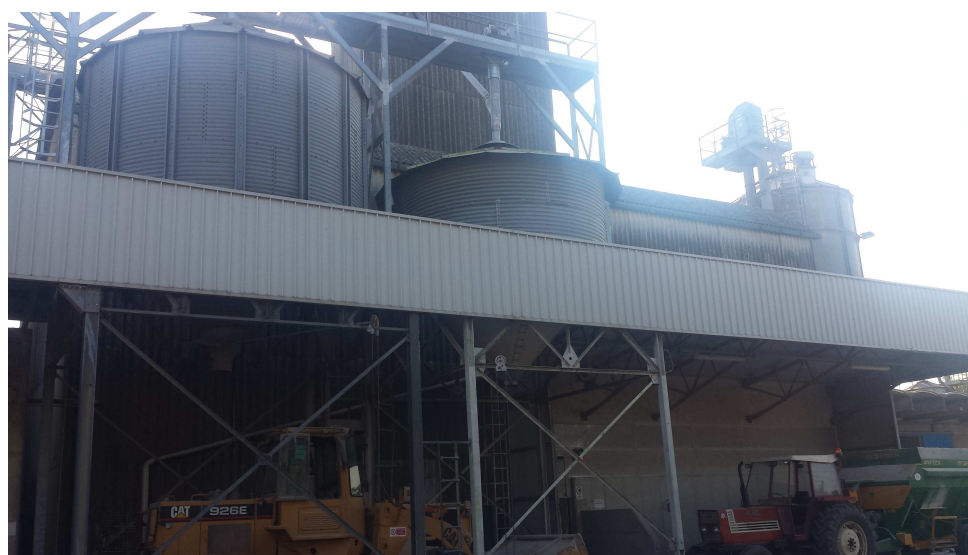
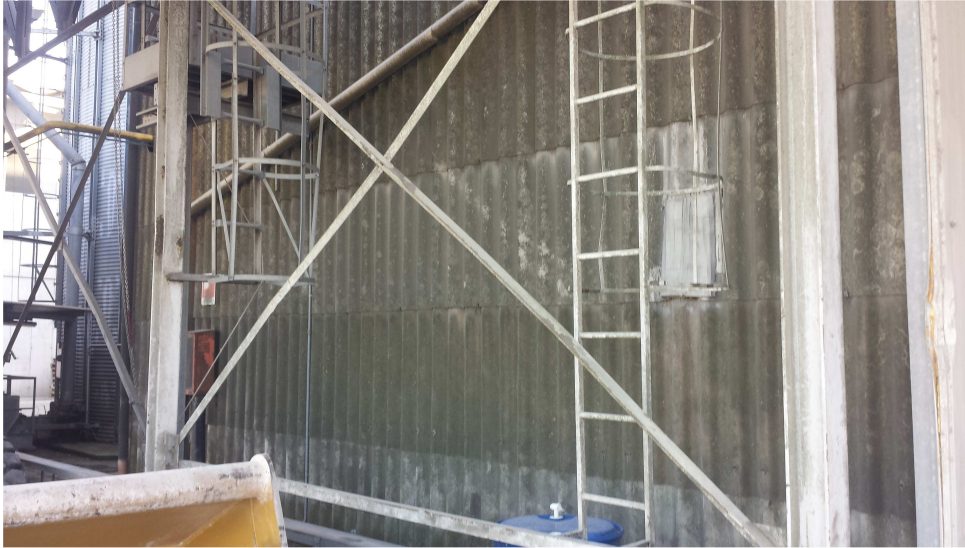
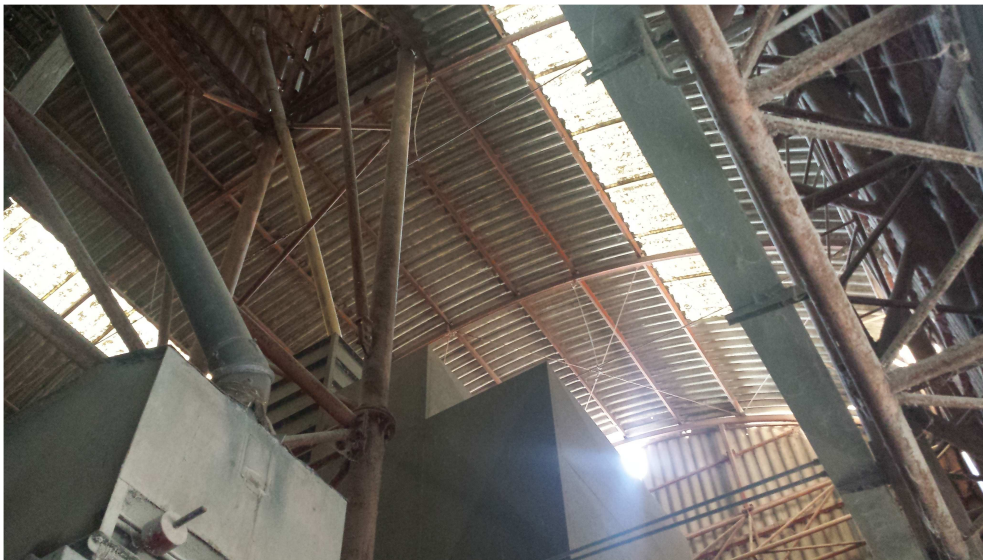
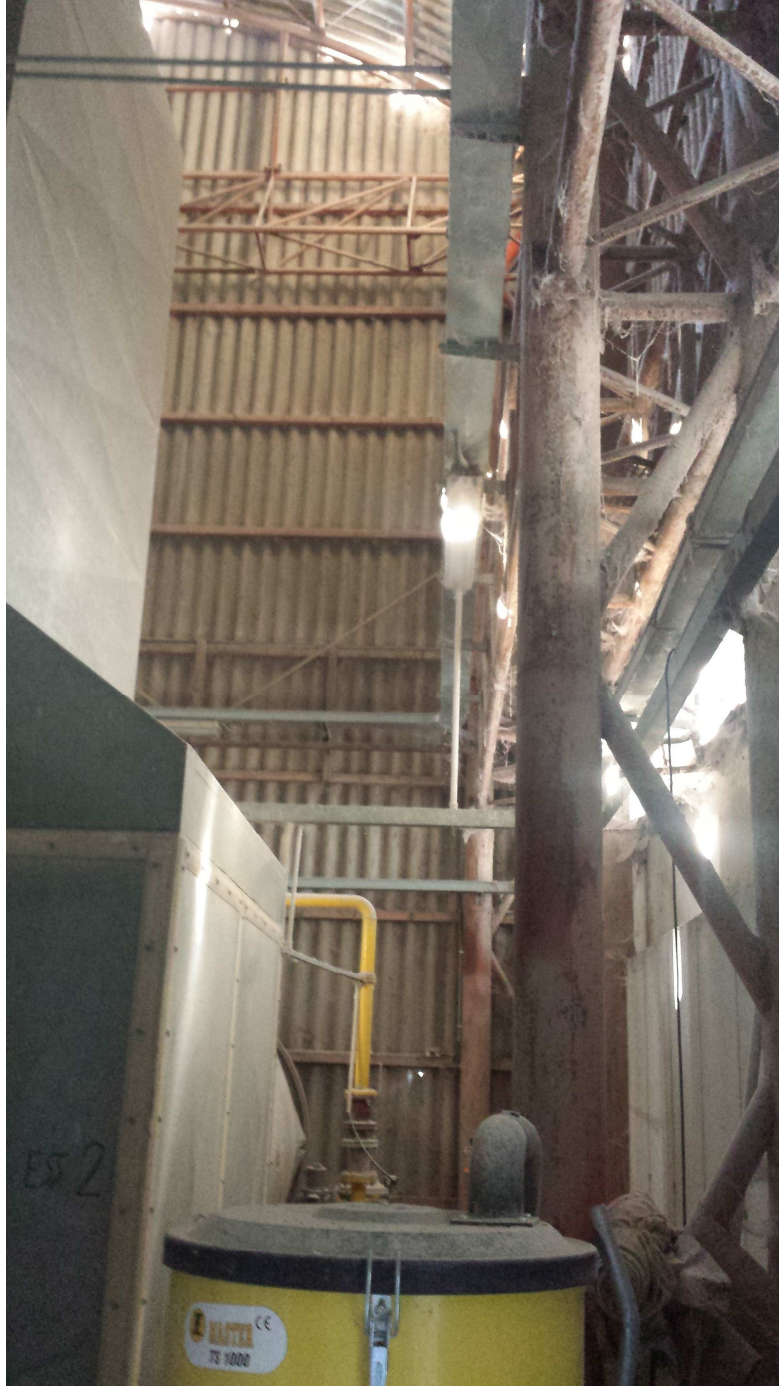
DOCUMENTAZIONE FOTOGRAFICA

Note: presenza sulla superficie delle lastre di copertura, delle usuali crescite biologiche (muschi, licheni, ecc.)

Note: Le pareti si presentano a vista in discrete condizioni, sono presenti piccole crepe e rotture superficiali

- 3) Un trattamento superficiale a breve termine di fissazione delle coperture e pareti con materiali collanti applicati a spruzzo con adeguate pompe a bassa pressione, può essere utile al fine di posticipare la data per gli interventi definitivi di bonifica e/o confinamento.
