Rapporto di prova n. 18-7067/001 del 28/08/2018

PROVA DI ESTRAZIONE BARRE ADERENZA MIGLIORATA

Nel presente rapporto di prova vengono riportati i risultati ottenuti dalla prova per la determinazione della forza di estrazione su barre ad aderenza migliorata con diametro nominale 20.

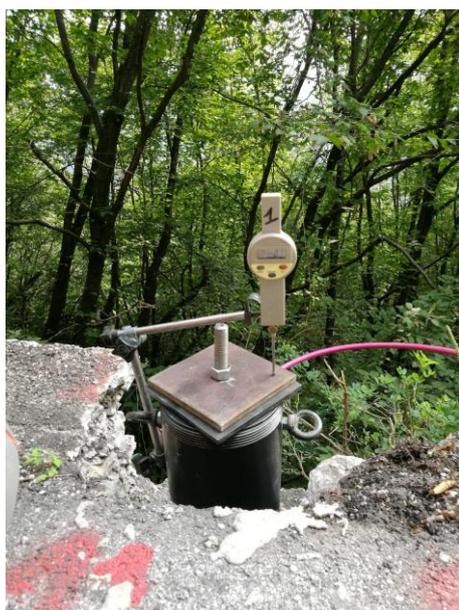
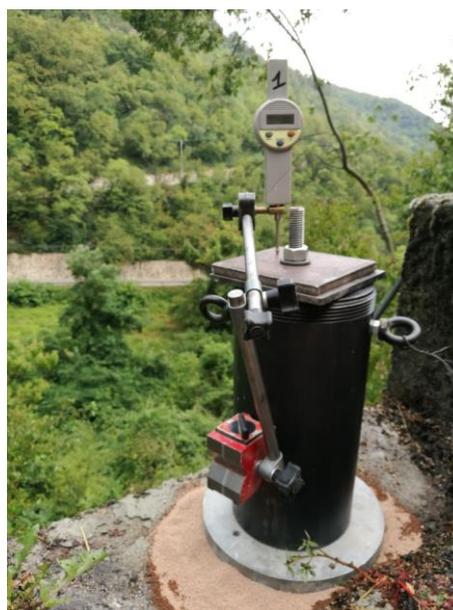
Estrazione barra aderenza migliorata d=20 mm - SP 64

CARICO (Bar)	CARICO (kN)	DEFORMAZIONE (mm)
0	0	0,00
50	42,2	3,29
100	84,3	5,94
120	101,2	12,20
126	106,2	-

Il carico massimo raggiunto dalla prova pè corrispondente alla rottura della barra in corrispondenza della parte filettata (vedi foto).

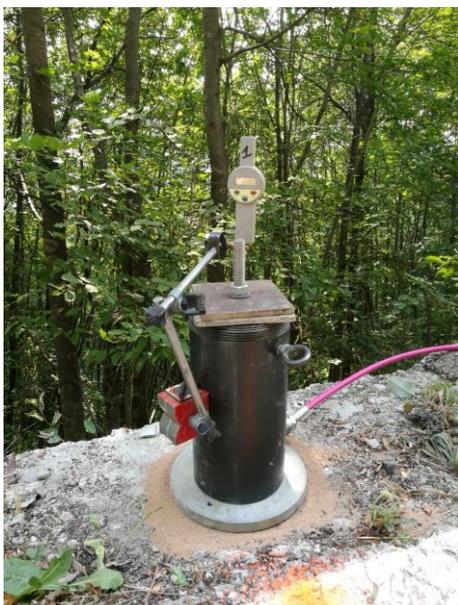
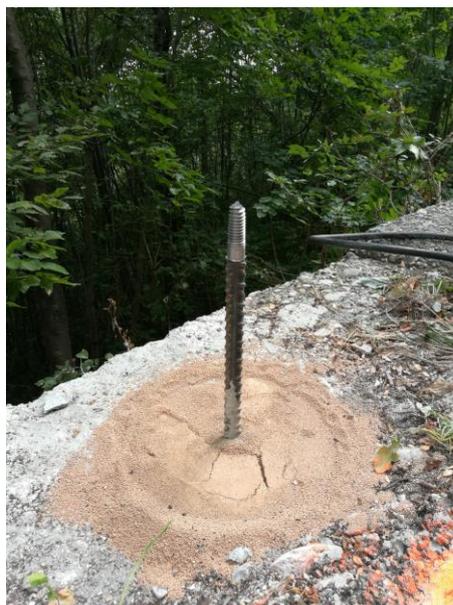
Estrazione barra aderenza migliorata d=20 mm - SP 72

CARICO (Bar)	CARICO (kN)	DEFORMAZIONE (mm)
0	0	0,00
50	42,2	1,52
100	84,3	2,84
110	92,7	5,11
120	101,2	7,14
130	109,6	9,35
138	116,3	-

Il carico massimo raggiunto dalla prova pè corrispondente alla rottura della barra in corrispondenza della parte filettata (vedi foto).

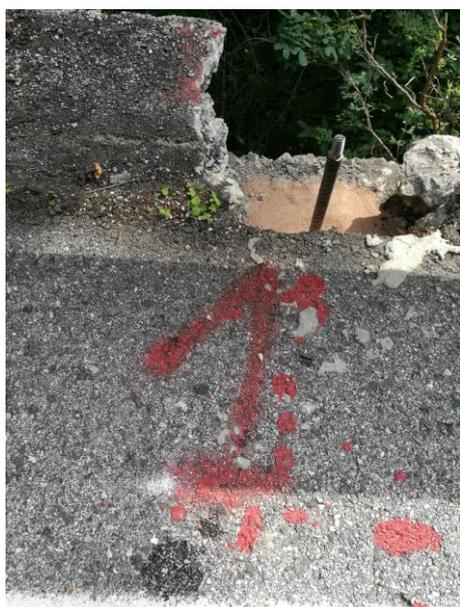
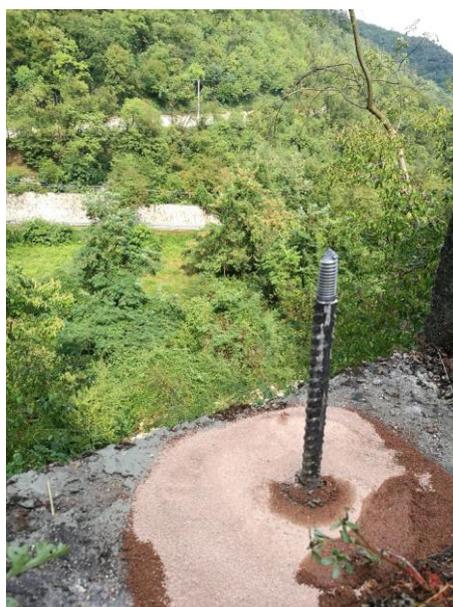
Estrazione barra aderenza migliorata d=20 mm - SP 19

CARICO (Bar)	CARICO (kN)	DEFORMAZIONE (mm)
0	0	0,00
50	42,2	2,97
100	84,3	4,70
110	92,7	8,11
120	101,2	11,68
129	108,7	-

Il carico massimo raggiunto dalla prova pè corrispondente alla rottura della barra in corrispondenza della parte filettata (vedi foto).
