COMUNE DI VAL LIONA
PROVINCIA DI VICENZA

**PROGETTO PER LA RISTRUTTURAZIONE EDILIZIA
DI UN INSEDIAMENTO AVICOLO**

RELAZIONE PAESAGGISTICA ORDINARIA

SOCIETÀ AGRICOLA BLU s.s.

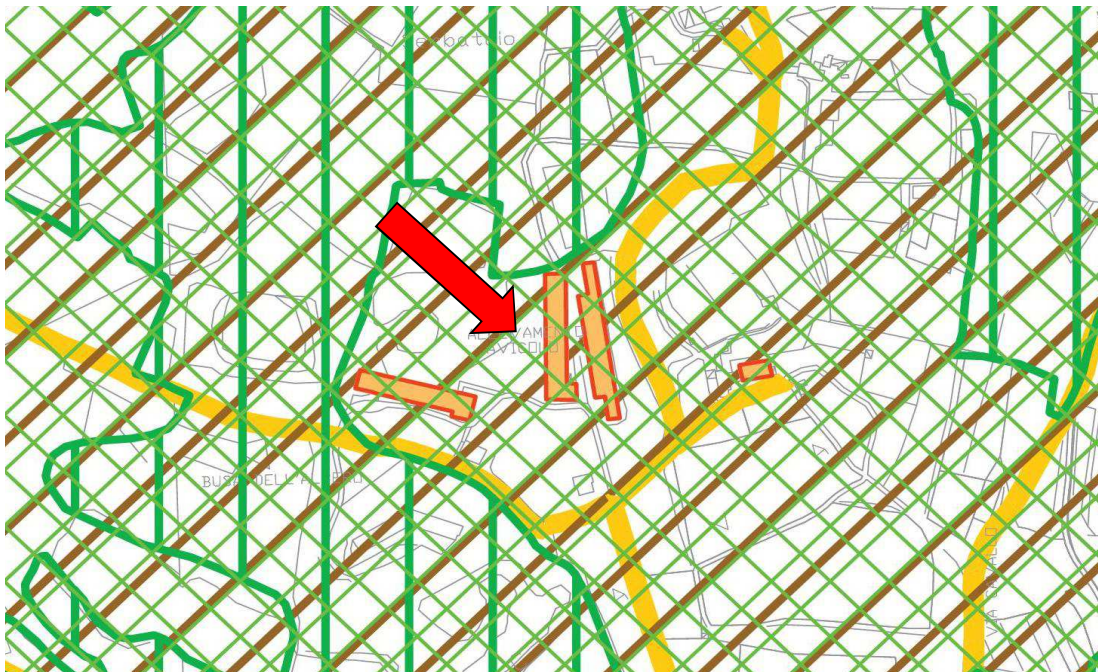
2.3 Estratto PATI: vincoli

La proprietà si trova in zona con vincolo idrogeologico, forestale, paesaggistico e parzialmente col vincolo delle zone boscate che interessa parte del sedime del nuovo capannone (edificio 4).
