COMUNE MARANO VICENTINO
 FRAZIONE =
 VIA MOLETTE N. 68

Data AGOSTO 2020

SOCIETA' AGRICOLA AVICOLA SUMMANIA s.s.
 Via Mollette, 68
 36030 MARANO VICENTINO (VI)
 C.F. e P. IVA 03822020240
 REA 030949 - COD. ALL. 058W082

STATO ATTUALE - PLANIMETRIA GENERALE - 1/500
 SISTEMAZIONE ESTERNA

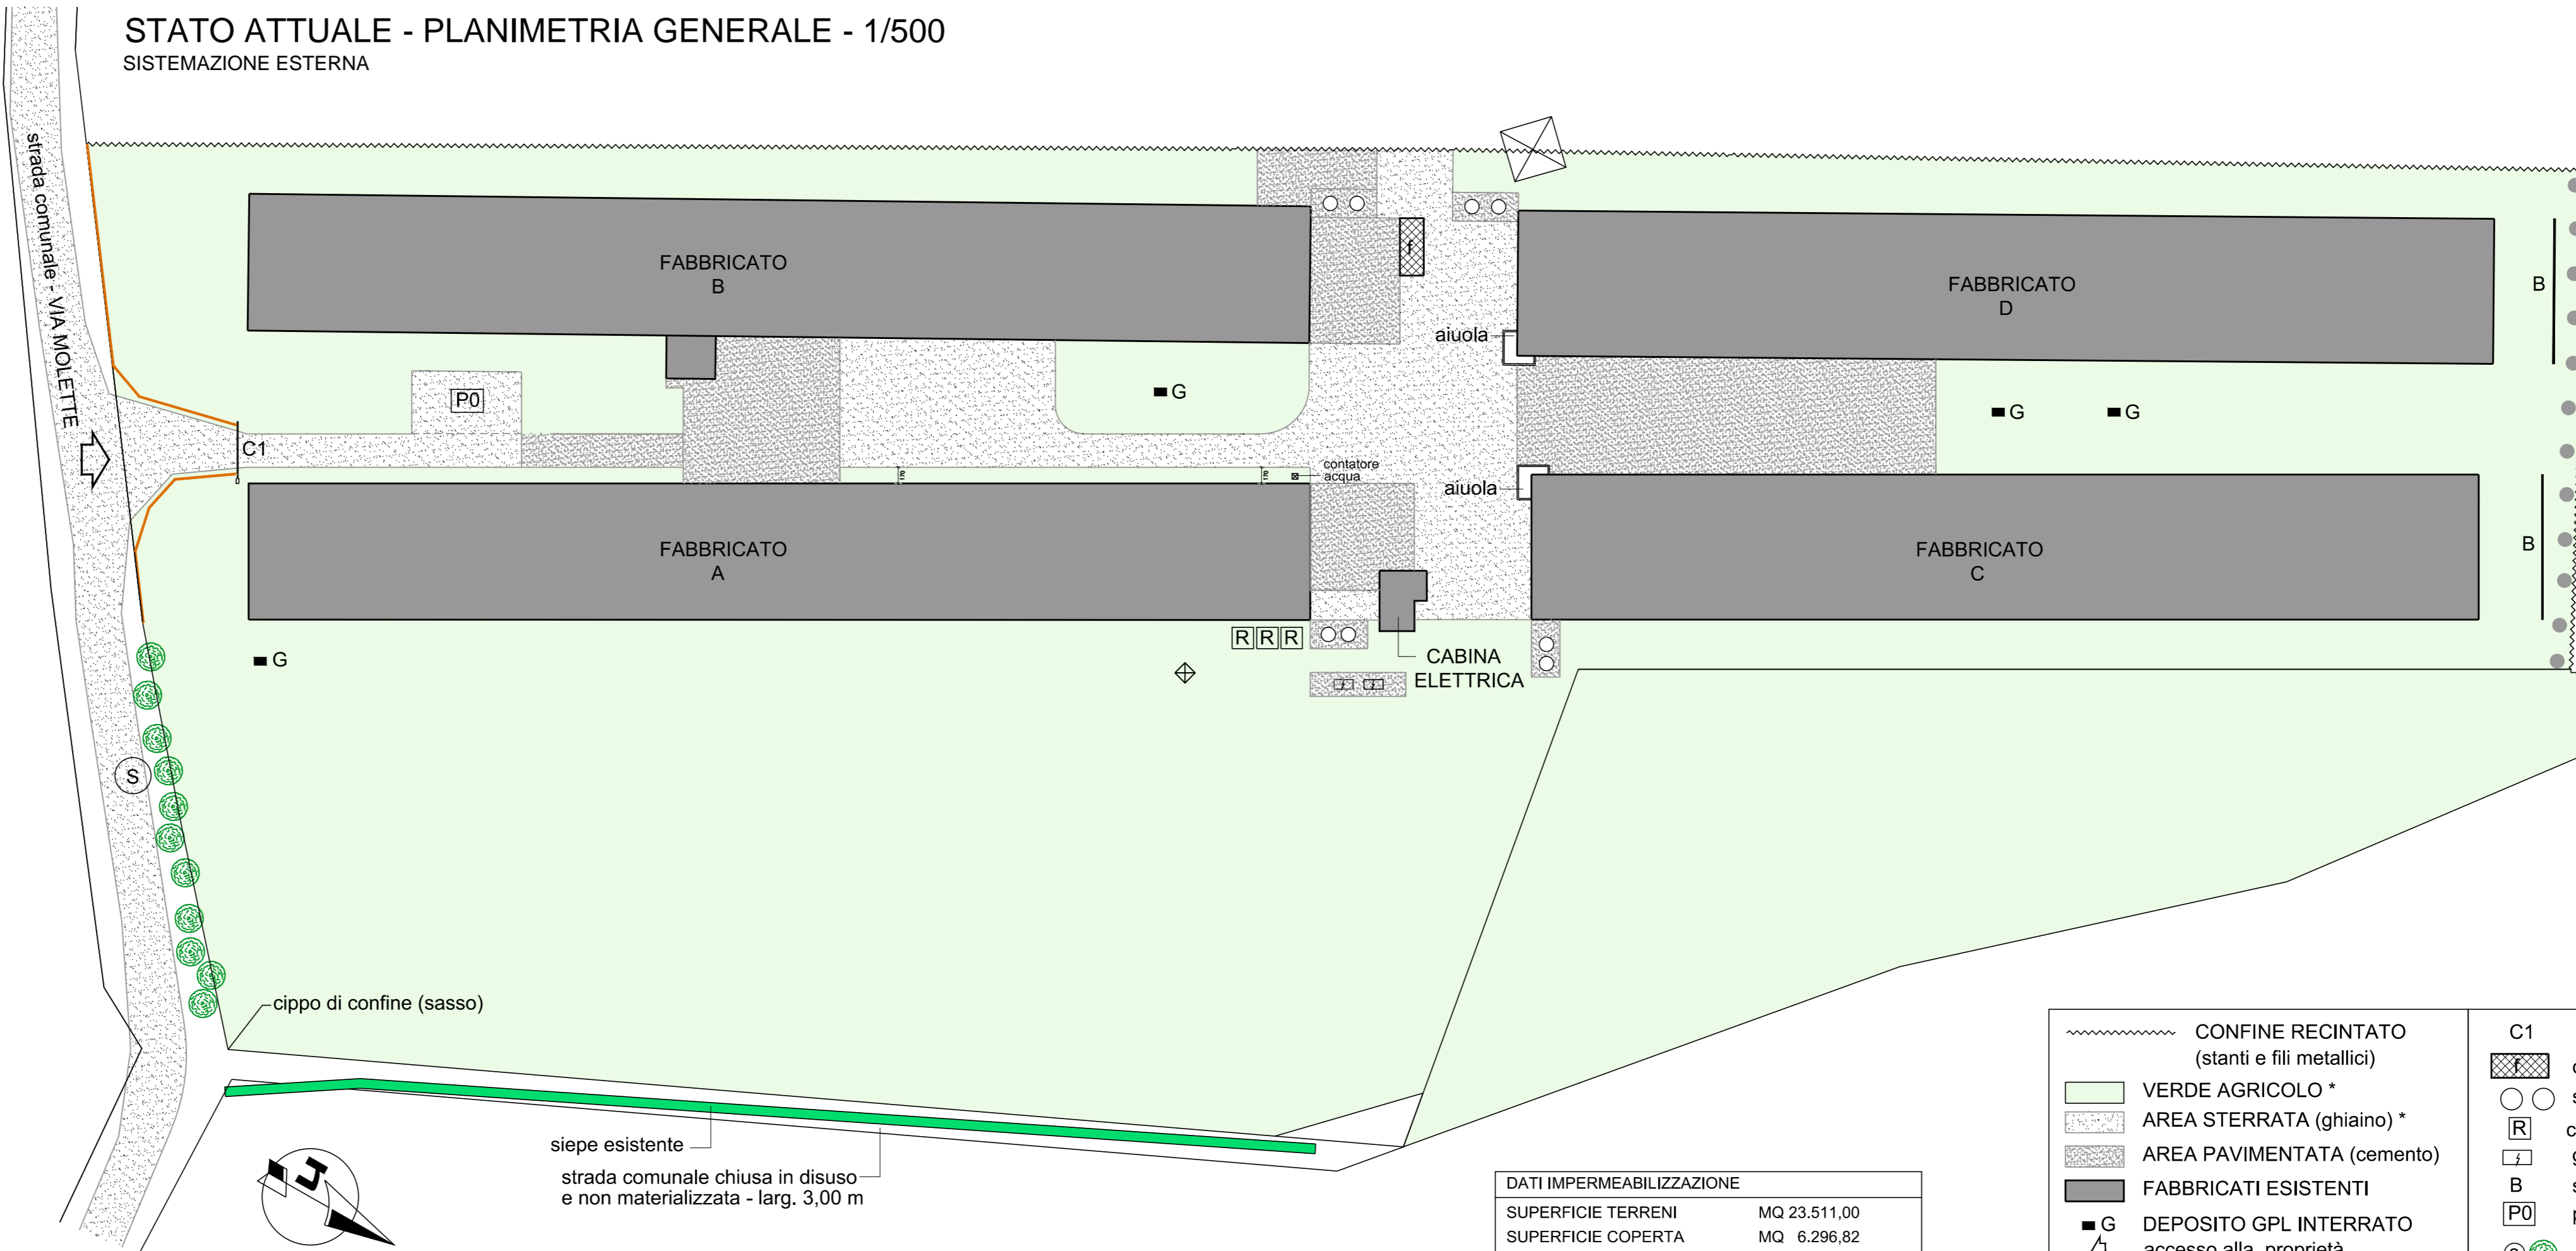
DATI IMPERMEABILIZZAZIONE

SUPERFICIE TERRENI	MQ 23.511,00
SUPERFICIE COPERTA	MQ 6.296,82
SUPERFICIE PAVIMENTATA	MQ 1.234,73
SUPERFICIE PERMEABILE *	MQ 15.979,45 (68%)
